花东镇河联经济联合社汽车配件装配项目

# 水土保持设施验收报告

建设单位：广州市花都区花东镇河联经济联合社

编制单位：广东国仕工程咨询有限公司

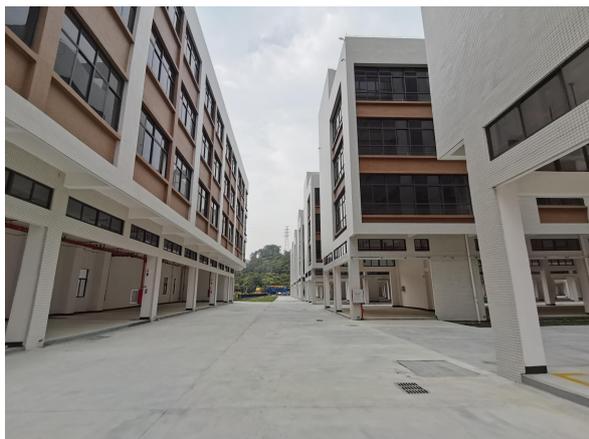
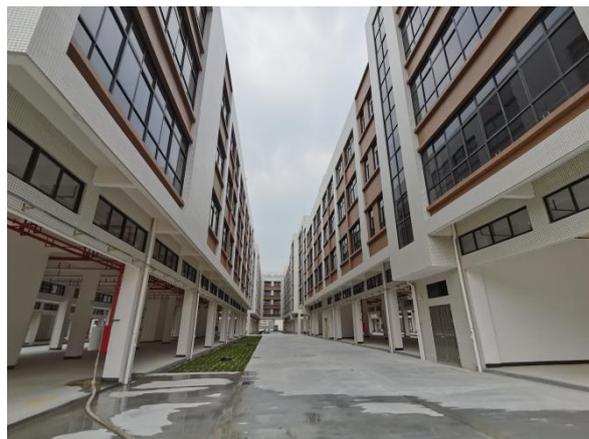
主体工程区现状

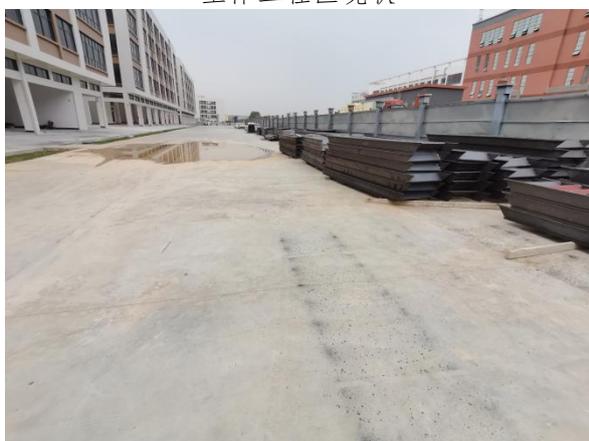
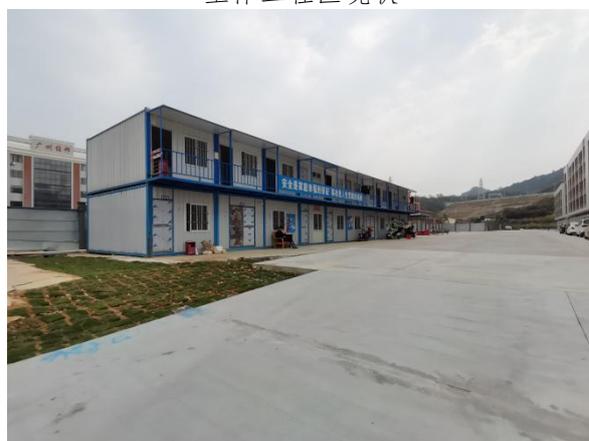
(1) 施工临建区为规划道路用地，考虑临时用地后续建设需要，减少裸露地表全面整地及撒播草籽措施工程量，裸露地表进行水泥砼硬化处理。

施工临建区现状

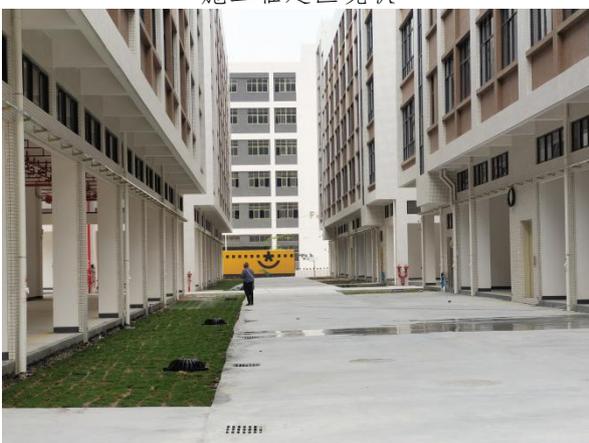
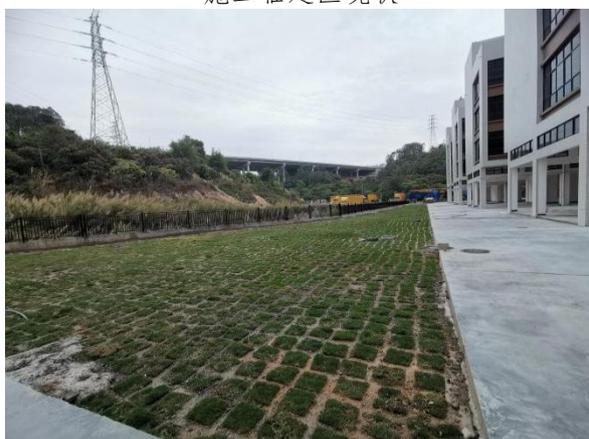
防护绿化:沿场地四周及建筑间布设,项目区绿化恢复面积 6495m<sup>2</sup>。

防护绿化现状

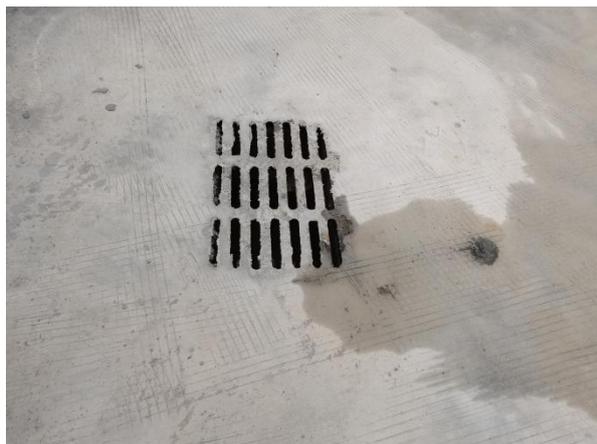
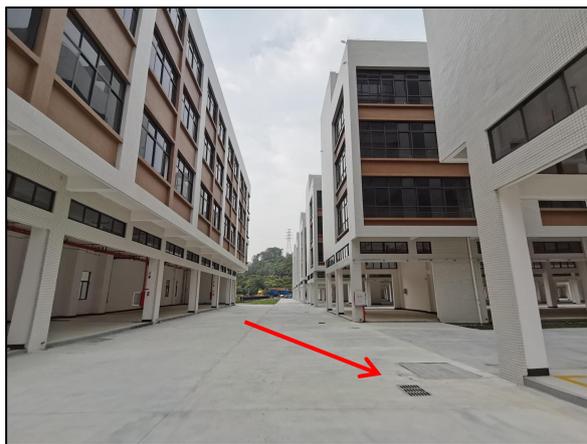
主体工程区实际沿主路布置雨水排水管 1566m。

雨水排水管
